**Het poortgebouw van de abdij van Maagdendale te
Oudenaarde:**

Van toegangsweg tot soldatenwoning

ADEDE RAPPORT 39

Archeologisch onderzoek van het poortgebouw van de abdij van Maagdendale te Oudenaarde

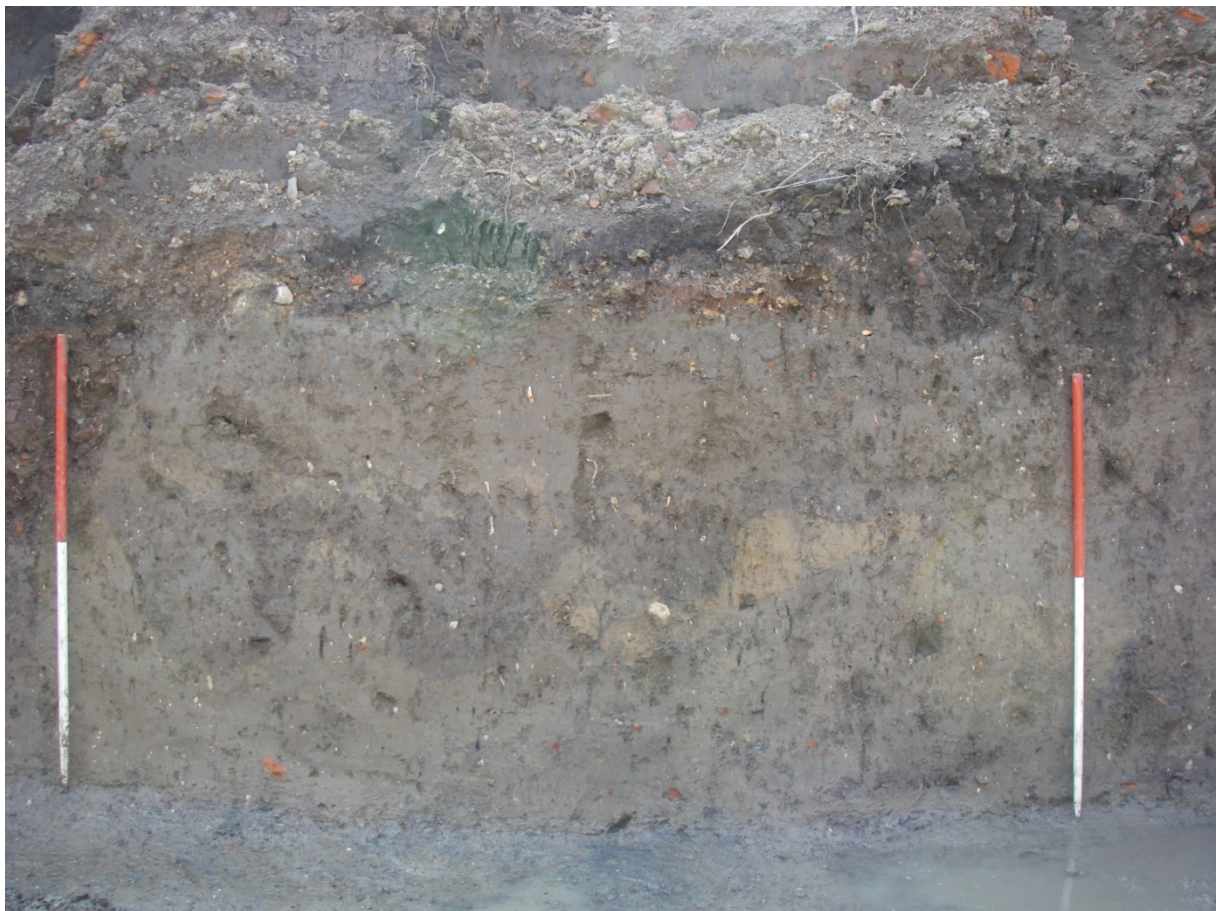
Figuur 3: Foto met de antropogene terreinopbouw in het zuiden van het onderzoeksgebied

cm treedt een blauwgrijs reductiehorizont op. De bodems zijn zeer nat in de winter.² Door de dichte ligging van de site nabij de Schelde was er een duidelijke en geleidelijke ophoging van het terrein. De natuurlijke lagen zijn verstoord door de antropogene activiteiten die hebben plaatsgevonden in en rond de abdijsite. De archeologische sporen werden aangetroffen in een donkerbruine lemige bodem met een afwisselend kleiige of zanderige fractie (Fig. 3). De bovenste lagen (tot ca. 60 cm) bevatte zeer humeus en organisch materiaal, wat kan wijzen op het recente intense gebruik van het gebied als tuin. Ook de mortelbrokken en baksteenfragmenten komen veelvuldig in lagen voor. De stratigrafische opbouw wordt verder in het rapport besproken (cf. deel 7)

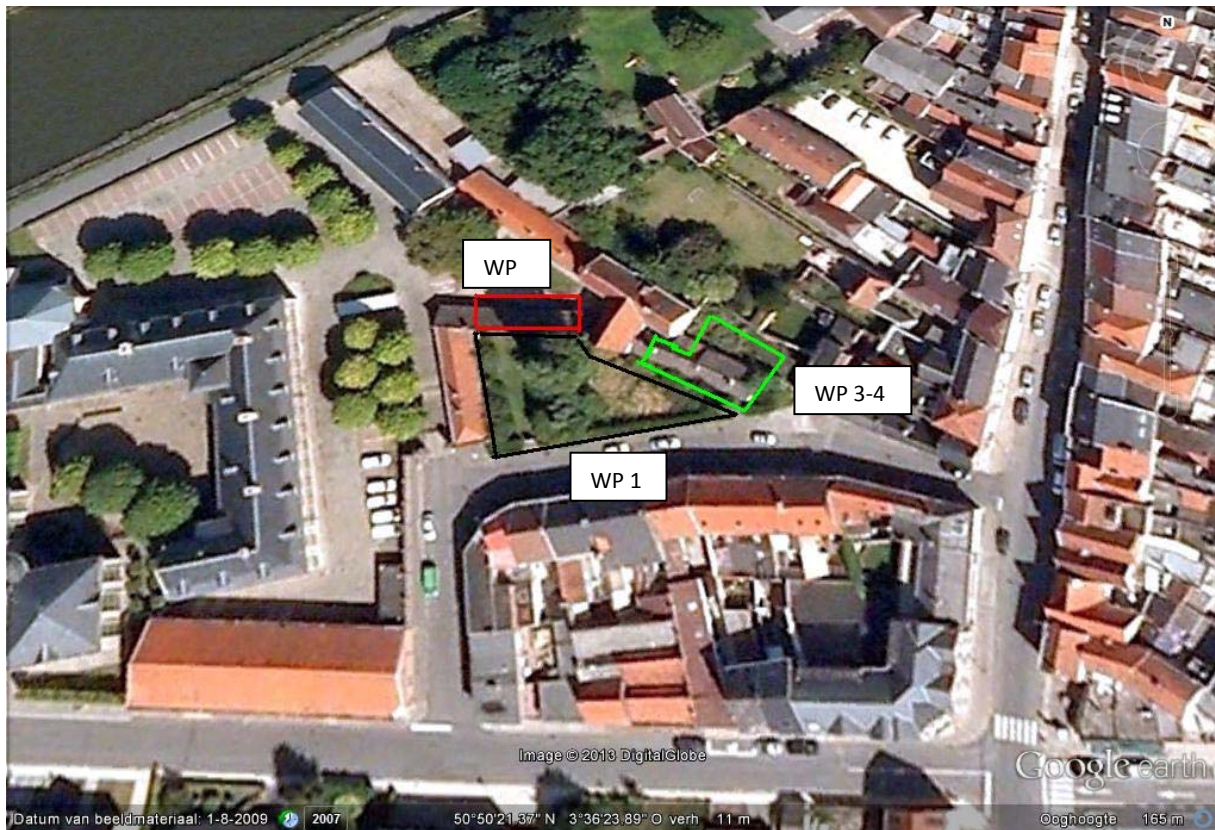
Figuur 9: Luchtfoto met aanduidingen van de werkputten

Aan de oostelijke zijde van het poortgebouw werden twee werkputten aangelegd. WP 3 is grosso modo de soldatenwoningen, terwijl WP 4 het deel van de tuin in noordelijke richting omvat. In WP 3 werd dezelfde verdieping in vlakken toegepast als in WP 2.

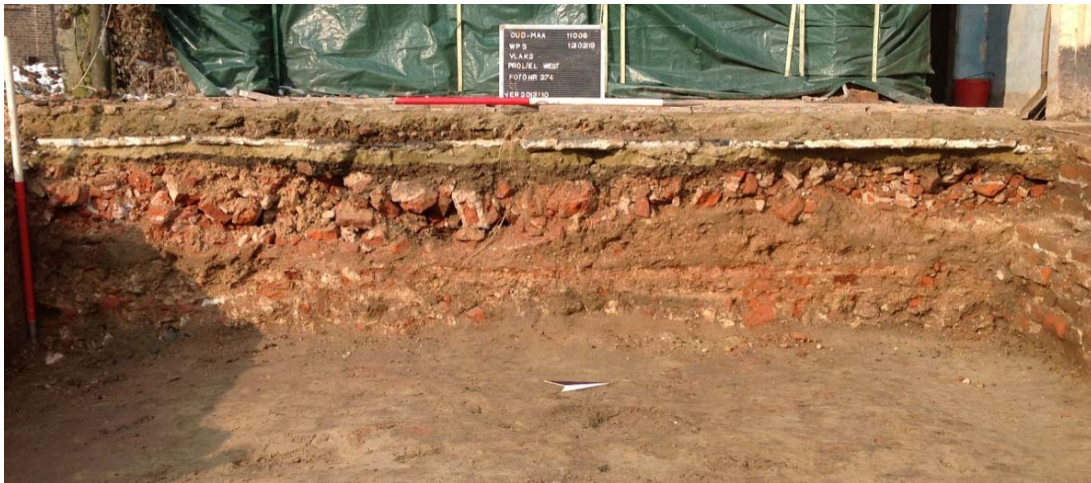
Figuur 11: Foto westprofiel net voor de poortdoorgang

Twee muren, een zuidelijke (spoor 183, 272-273) en een noordelijke muur (spoor 215), met een oostwest oriëntatie snijden de hoeken van de poortdoorgang en geven het originele wegtracé aan van de toegangsweg tot de abdij. Het geheel wordt doorsneden door een bakstenen (23x11x6 cm) muur (spoor 201) gelegd op kopse wijze van vijf rijen hoog met een brokkelige beige kalkmortel (laag 15). Het geheel rustte op een slordige en onregelmatige gelegde fundering bestaande uit bakstenen met verschillende formaten (herbruik). De muur diende als noordelijke fundering van de soldatenwoningen. Aan de zuidelijke kant van muur (spoor 201) geven drie opvullingpakketten (laag 6-8), bestaande uit baksteenbrokken en donkerbruin zand, het niveau van het oudste wegniveau aan. Hier is geen referentie bewaard naar een jonger wegniveau. Het bovenste deel van de zuidelijke muur (laag 25) van het wegtracé is gebruikt als fundering voor de buitenmuur van de soldatenwoningen. Het noordelijk deel van het profiel is gekenmerkt door een natuurstenen vloer (laag 12) van blauwe en grijze tegels (ca. 24x24x2) in dambordpatroon. Deze vloer bedekt de noordelijke muur van het wegtracé (spoor 215) en wordt ondersteund door twee ophogingslagen,

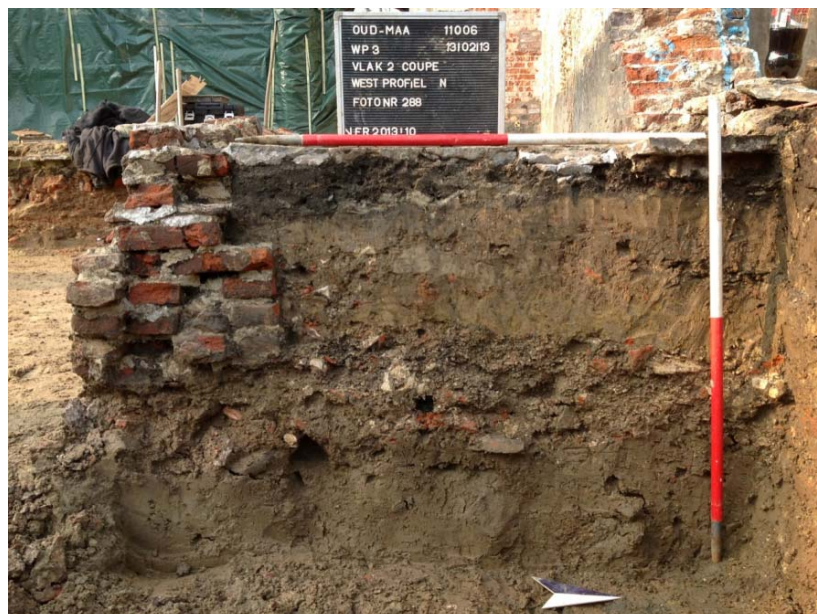
Figuur 12: Vervolg foto westprofiel net boven resten van de natuurstenen toegangsweg

Ten noorden van de muur (spoor 201) wordt de jongste weg wellicht aangeduid door laag 17. Deze bestaat uit heterogeen beige donkerbruin zand, vermengd met baksteenbrokken. Verder komt laag 17 overeen met het tweede niveau natuurstenen, zichtbaar in het profiel van de noordelijke muur van het wegtracé (spoor 215, cf. hfst 6). Deze laag bedekt twee opvullingslagen (18-19). Beide donkerbruine zanderige lagen, waarvan de bovenste met grove brokken baksteen en kalk. Laag 17-19 wordt doorsneden door de aanlegkuil (16) van spoor 201 (muur laag 15). Lagen 20 en 21 geven meer zanderige opvulpakketten met een kleiige fractie aan. Deze bedekken de uitbraaksporen en resten van de oudste aangetroffen wegfase.

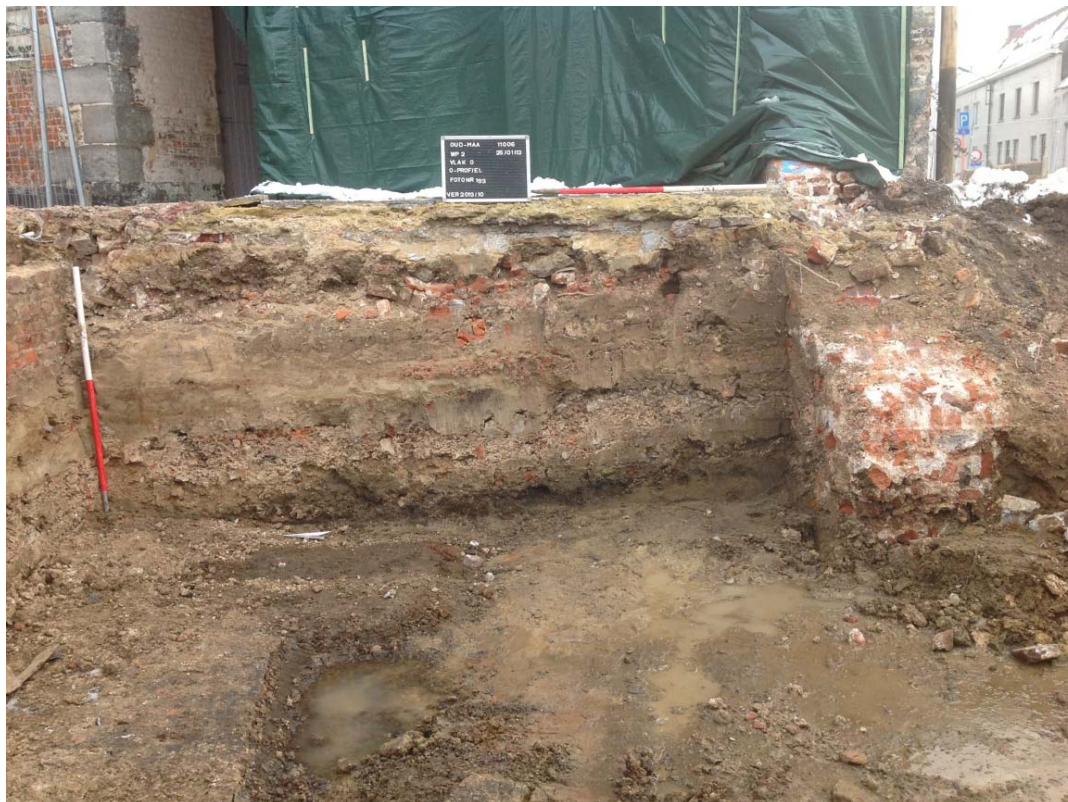
Figuur 14: Foto oostprofiel WP 2

Het profiel vertoont tussen deze twee muren geen verwijzingen naar de abdijfase van de site, maar opvullingslagen (laag 5-14) voornamelijk bestaande uit zanderige pakketten met baksteen en mortelbrokken. Ook sinters en houtskoolinclusies behoren tot de vullingen (vooral laag 10 en 13). Het profiel vertoont een tweede zuidelijke bakstenen muur in strekslaags verband (23x11x6 cm). Hier gaat het wellicht om de buitenmuur van de abdijfase (spoor 165). Tussen beide zuidelijke muren zit een donkerbruin opvullingpakket, doorspekt met kleine brokken bouwkeramiek (laag 16).

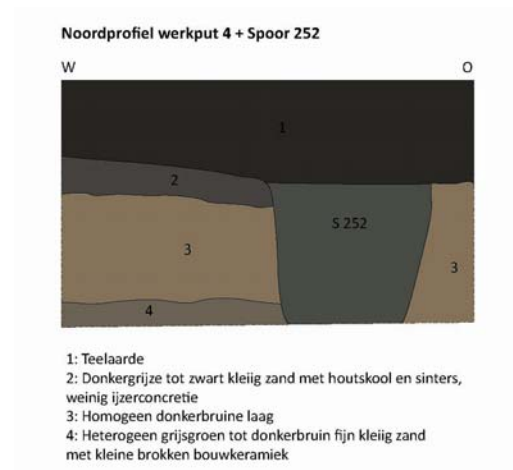
Figuur 15: Tekening noordprofiel
WP 4

De gelaagdheid zichtbaar in het noordprofiel van WP 4 geeft een duidelijk beeld van de functie van dit deel van onderzoeksgebied (Fig. 15). De teelaarde is een donkerbruine humusrijke laag, 0,5 meter dik (laag 1). Vervolgens is een donkergrijze uitloging van de teelaarde zichtbaar, met een identieke kleur maar doorspekt met houtskool en sinters, alsook ijzerconcreties (laag 2). Een bruine homogene kleilemige laag (laag 3) breekt met de twee vorige lagen. Onderaan het profiel is een grijsgroen en bruin kleiig pakket met een zanderige fractie met kleine brokken bouwkeramiek te observeren. Het profiel is doorsneden door spoor 252, dat zich onder de teelaarde bevindt. Dit spoor is een 19^{de} eeuwse afvalkuil, toe te wijzen aan de militaire fase.

Het bevat vooral fragmenten van glazen flessen, en aardewerk huisraad (kommen, borden,...) vermengd met een vette donkergrijze zandige klei, doorspekt met baksteenbrokken en spikkels.

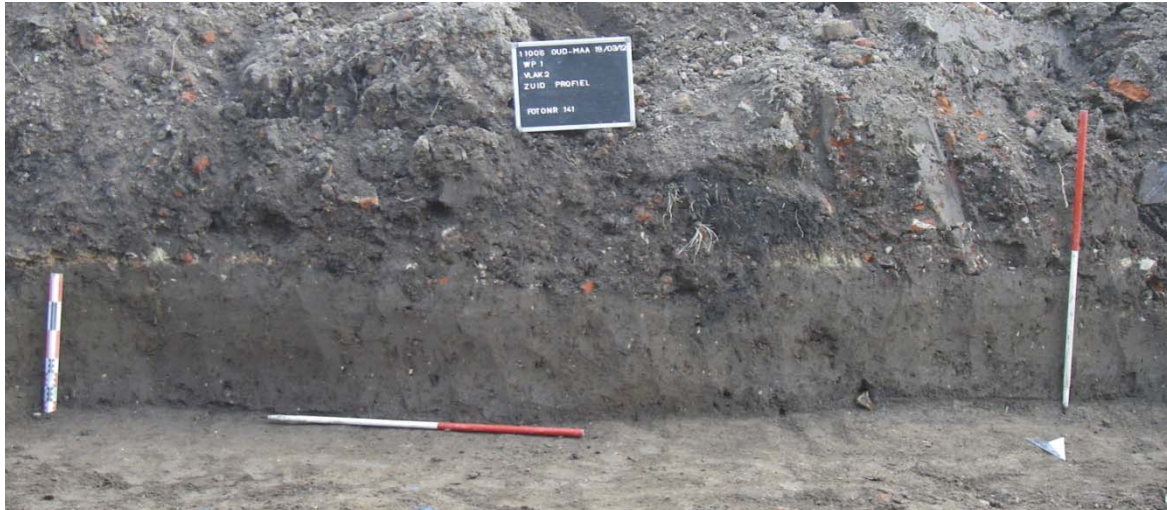
Figuur 17: Zuidprofiel WP 1

lagen hebben een humusrijke component. Samen met de opvulling met bouw materiaal weerspiegelt dit wellicht de functie van dit deel van het onderzoeksgebied: eerst als tuin tijdens de abdijfase (wat duidelijk waar te nemen is op de maquette van Nézot en de Ferrariskaart (cf. hfst 5) en later als ontginningsplaats en tuin tijdens de militaire fase.

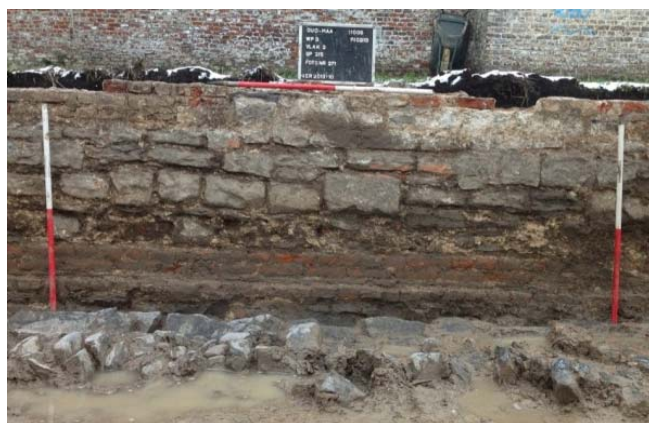
Figuur 20: Foto noordelijke muur toegangsweg (spoor 215)

De oudste laag bestaat uit grote rechthoekige regelmatige gekapte blokken Doornikse kalksteen (variërend in grootte tussen 45-55 cm breed en 20-25 cm hoog) met hierop 2 à 3 rijen baksteen (23x11x6). Het niveau van deze laag komt overeen met de stenen weg (spoor 254) en het gootje (spoor 255). De overgang tussen de twee lagen is gekenmerkt door oranje-rode bakstenen bedekt door een lichtbruine kalkmortel, samen met een onregelmatig verband van veldstenen. De tweede laag bestaat uit drie à vier rijen onregelmatig gekapte Doornikse kalksteen (Fig. 19-20).

Bovenaan is de muur afgetopt door drie rijen bewaarde paarsrode baksteen met gelijkaardige formaten (23x11x5,5 cm) als de oudste laag. De bakstenen zijn onregelmatig gelegd. Het meest voorkomende patroon is het kruisverband, dit is meer specifiek een laag van bakstenen in de breedte afgewisseld met een kopse laag. De voegen bestaan uit een bruinbeige, harde kalkmortel met veel

kalkbrokjes. Aangezien de noordelijke muur als fundering voor de soldatenwoningen heeft gediend, kunnen deze bakstenen hier mogelijk mee geassocieerd worden. De muur bevat langs noordelijk kant drie bakstenen steunberen (71 cm hoog en 36 cm breed). Deze staan op 5 meter van elkaar. De steunberen zijn gefundeerd op een amalgaam van onregelmatig gekapte leistenen en kalkstenen. De fundering van de meest oostelijke steunbeer meet 100 cm breed en 55 cm hoog. De middelste steunbeer ligt 10 cm hoger, terwijl de meest westelijke steunbeer eveneens 10 cm hoger bewaard is. De baksteenformaten zijn bovenaan regelmatig (24x11x5 cm), terwijl onderaan in de muur verschillende baksteenformaten terug te vinden zijn.

De opbouw in twee lagen vertegenwoordigt ook twee bouwfases. De oudste laag behoort vermoedelijk tot dezelfde constructiefase als de weg, omdat beide op dezelfde hoogte gelegen zijn. De jongere fase kan mogelijk geassocieerd worden met de bouw van de poortdoorgang in 1627. De aardewerkfragmenten geassocieerd met de muur kunnen niet toegewezen worden aan een van de twee architecturale fases.

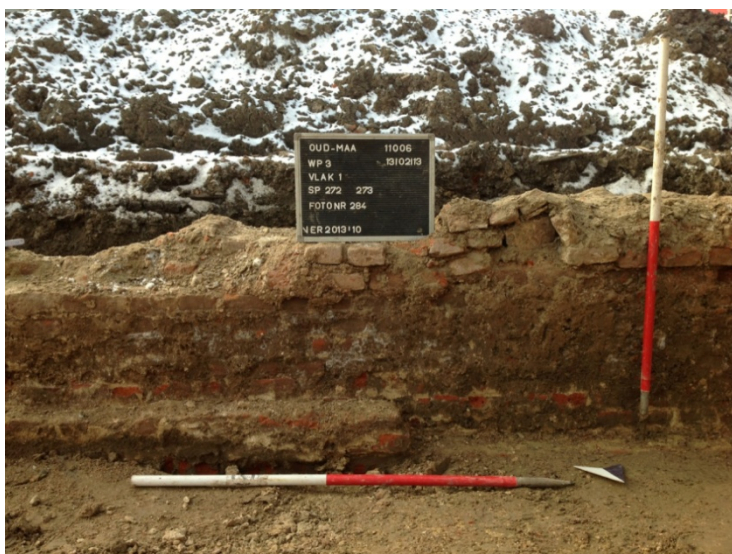
Figuur 22: Zuidelijk bakstenen muur toegangsweg (spoor 272-273)

De zuidelijke muur van het oostelijk deel (ca. 20x0,5 m en 56 cm hoog bewaard) van het wegtracé is niet opgebouwd uit natuursteen, maar volledig in bakstenen (spoor 182, 272-273). De meeste bakstenen (23x11x6 cm), zijn gelegd in een onregelmatig patroon. De voegen zijn opgevuld met grijsbeige kalkmortel met plaatselijk grove brokken kalk als inclusie. Aan de tuinzijde van de muur zijn twee steunberen, eveneens in baksteen, bewaard. In het vlak is de muur geregistreerd als spoor 183, wat overeenstemt met de fundering van de soldatenwoningen (cf. hfst. 8.3). Tijdens het couperen werd duidelijk dat er ook verschillen in oriëntatie zijn in de opbouw van de muur. Hierdoor zijn er twee extra spoornummers toegekend (spoor 272-273). Concreet betekent dit dat de muur in de helft een bouwnaad vertoont (Fig. 22). Het deel van de muur in het oosten grenzend aan het poortgebouw (spoor 272) volgt het tracé van de muur, maar helt meer naar het zuiden ten opzichte van een oudere en onderste fase van de muur (spoor 273).

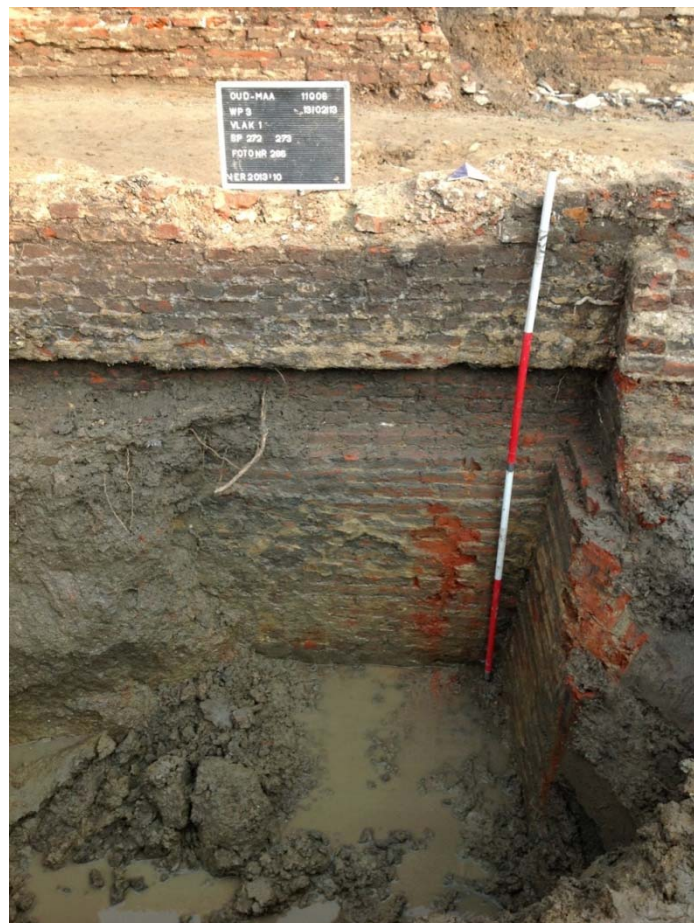
Figuur 23: opbouw en coupe spoor 273

Een machinale coupe aan de westkant van de muur geeft de opbouw van de muur duidelijk weer (Fig. 23). Van boven naar beneden bestaat spoor 272 uit een 40 cm brede muur opgebouwd. Het is 10 tot 11 rijen bewaarde bakstenen (23x11x5,5 cm) met een bruingele kalkhoudende mortel die ongeveer een meter hoog bewaard is (cf. hfst. 7.1: profieltekening). Spoor 273 bestaat uit gelijkaardige bakstenen (22x11x5 cm) en mortel. De muur en fundering (maximaal 1,10 meter diep en ongeveer 0,80 m breed) vertonen verschillende vertrappingen: eerst een vertrapping van 5 cm, ongeveer een baksteen diep, gevolgd door een vertrappingen van 33 cm hoog en 6,5 diep en tot slot 80 cm diep. De steunberen volgen hetzelfde patroon en diepte. De steunberen behoren tot spoor 273, aangezien deze hetzelfde patroon volgen en diepte vertonen. Het hoger lichtjes anders georiënteerde gedeelte van de muur, spoor 272, heeft ook gebruik gemaakt van de steunberen. Deze zijn verhoogd tot op het niveau van spoor 272.

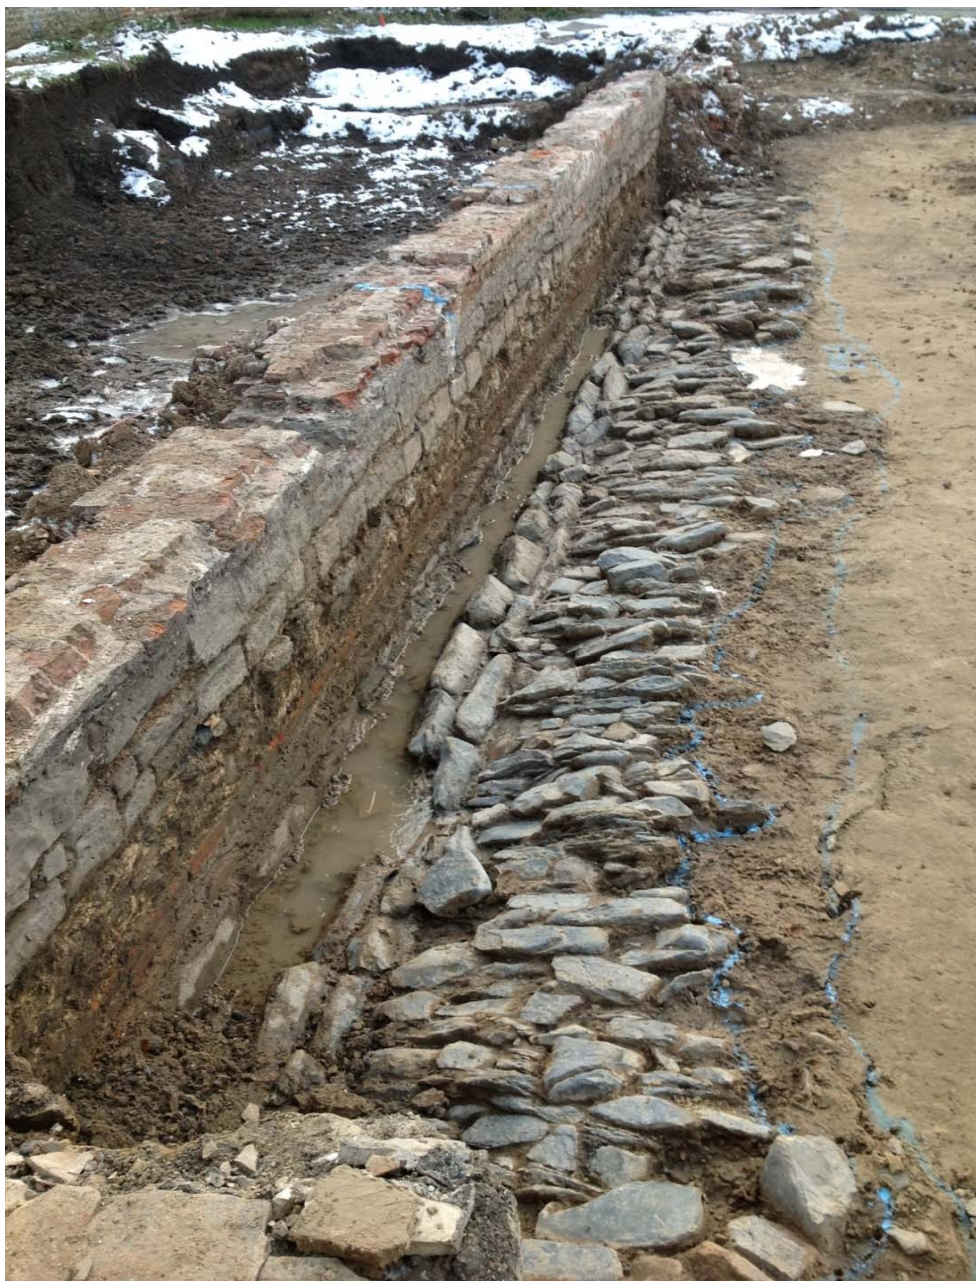
Figuur 24: Natuurstenen
weg (spoor 254-256)
richting oost
(Baarstraat)

Een opmerkelijke vondst is een deel van een licht hellend wegdek (spoor 254) bestaande uit grote ruw gekapte blokken blauwgrijze Doornikse kalksteen, aangevuld met onregelmatige veldstenen (lokale kalkzandsteen). De weg is ongeveer 12,2 meter lang en 0,8 meter breed bewaard. Het loopt parallel met de noordelijke muur (spoor 215). De weg wordt afgeboord door een gootje (spoor 255). Dit is gemarkeerd door parallel met de toegangsmuur geplaatste stenen, zodat er tussen de weg en het gootje een duidelijke scheiding bestaat.

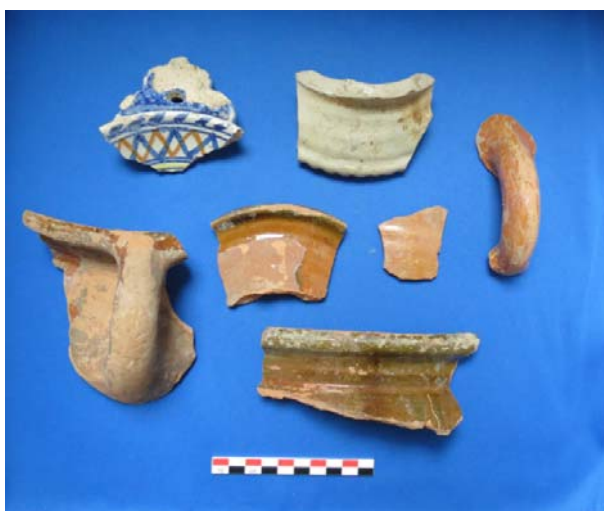
Figuur 26: Foto van aardewerk gevonden tussen en op wegdek en technische tekening van een rand en oor van een grape in rood aardewerk

In het gootje of uitbraakspoor zijn er geen vondsten aangetroffen. Onder het wegdek bevonden ze zich eveneens geen aardewerk of andere dateerbare vondsten. Enkel tussen en vooral op het wegdek zijn zeven fragmenten aardewerk (Fig. 26) gevonden tijdens de manuele opkuis (V030).

Het gaat ondermeer om een bodemfragment met een zware uitgeknepen standring van een kruik in Rijnlants steengoed (Raeren) bedekt met zoutglazuur. Vijf scherven vertonen een lokaal oxiderend gedraaid baksel met een zandverschraling. Het gaat meer specifiek om een wandscherf, een randfragment van een grape met een hoge smalle hals met afgeronde rand en afgedekt met loodglazuur, een randfragment van een grape met een omgeslagen rand met dekselgeul en een verticaal rolrond oor, een fragmentarisch vertikaal oor en tot slot een rand/wandfragment van een klein bordje met een vlakke rand en een minieme aanzet tot standring en met een groengekleurde loodglazuur op slib op de vlag en de spiegel als decoratie. Het meest opvallende en diagnostische fragment is een rand met een drielobbig horizontaal vormoor van een majolica papkom (Fig. 27). Het heeft een vrij hard gebakken beigewit tot geelachtig baksel met donkerrode inclusies. De driedelige greep is versierd in een kobaltblauw lijnenpatroon (deels afgebikt), terwijl er net onder de rand polychrome zigzaglijnen (kobaltblauw, oker en lichtgeel) zijn aangebracht op tinglazuur. Het tinglazuur is eerder van het "arme" type met weinig tinpercentage.

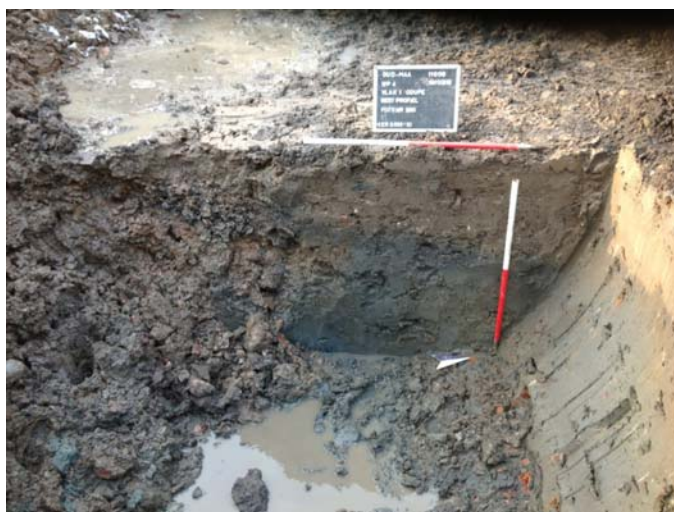
Figuur 31: machinale coupe WP 4

Een noordzuid coupe in WP 4 (max. diepte 2 m) onder vlak 1 toonde aan dat er mogelijk nog een bredere greppel, met een bruinblauwe losse kleiige vulling, aanwezig was (Fig. 31). Hierbij werd de natuurlijke bodem bestaande uit groenbruine gereduceerde leem met een zanderige component aangesneden.

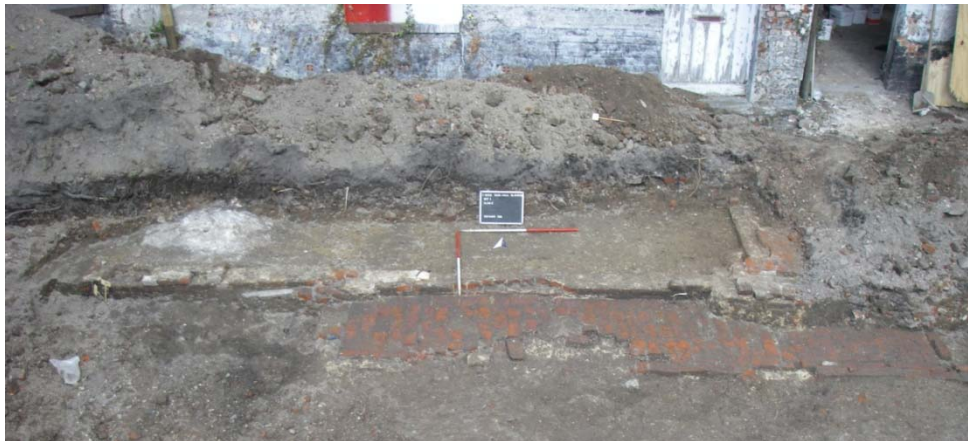
Figuur 32: Foto van het bijgebouw tegen de zuidelijke gevel van de poortdoorgang

Archeologische resten van de abdijperiode ten zuiden van het poortgebouw bestaan uit de rechthoekige bakstenen fundering van een kleine en lage rechthoekige aanbouw met een schuin afhellende dakconstructie tegen het poortgebouw uit 1627, waar te nemen op de maquette van Nézot (Fig. 7).

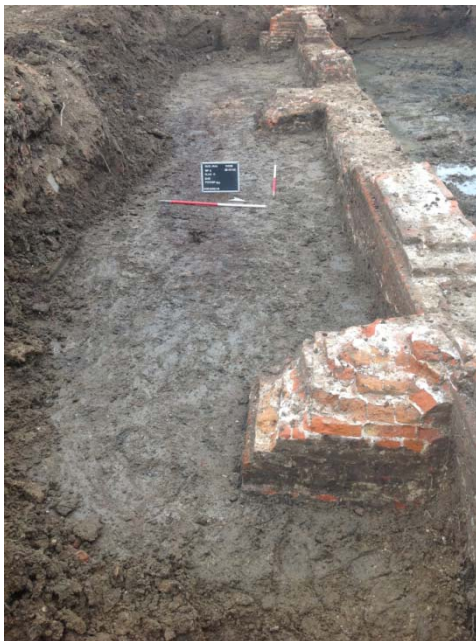
Figuur 34: Bakstenen muur ten westen van de poortdoorgang

Spoor 165 is de zuidelijke buitenmuur toe te wijzen aan de abdijfase met een maximale bewaarde hoogte van 70 cm (Fig. 34). De muur (15x0,40 m) is waar te nemen op de maquette van Nézot (1748). In opbouw zijn nog 15 lagen baksteen (22x10,5x5 cm) bewaard, met plaatselijk gebruik van platte kalkstenen.

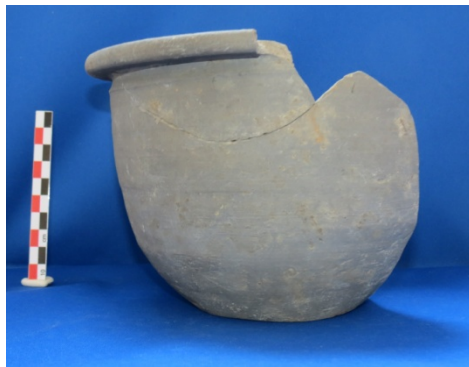
Figuur 36: Bloempot in grijs aardewerk

Een andere vorm die niet tot het keukengerei behoort is de bloempot. Hiervan kunnen twee individuen aangetoond worden. Van één individu is het volledige profiel bewaard en heeft een cilindrisch, licht convex, lichaam zonder halsinsnoering, een haaks omgeslagen rand en een vlakke bodem die centraal is geperforeerd. De hoogte bedraagt 13,5 cm, de diameter van de rand 10 cm en de bodem 9,5 cm. Dit type bloempot is ook gekend uit de afvalcontext van Petegem-Beaulieu en kan gedateerd worden in de 15^{de} tot de vroege 16^{de} eeuw (De Groote 2008: 149).

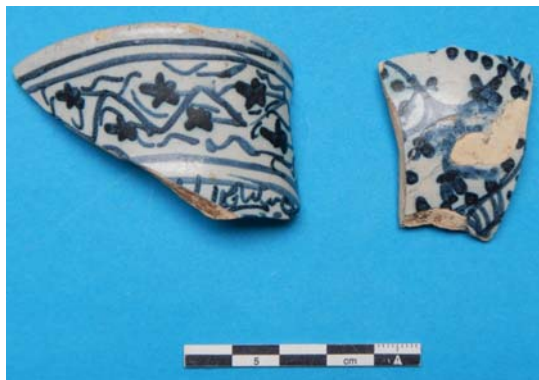
Figuur 39: Foto rand en wandfragment majolica

De laatste en vierde groep tenslotte betreft de majolica, waarvan er slechts twee kleine fragmenten werden aangetroffen, mogelijk van eenzelfde individu (Fig. 39). Het betreft een beige tot lichtroze baksel, waarin duidelijke donkerrode inclusies zichtbaar zijn. De buitenzijde is bedekt met tinglazuur, waarop een vrij fijn kobaltblauw floraal decor is aangebracht. De binnenzijde is bedekt met een mengsel van loodglazuur en tinpap. De fragmenten kunnen mogelijk gedateerd worden in de late 15^{de} tot 16^{de} eeuw.

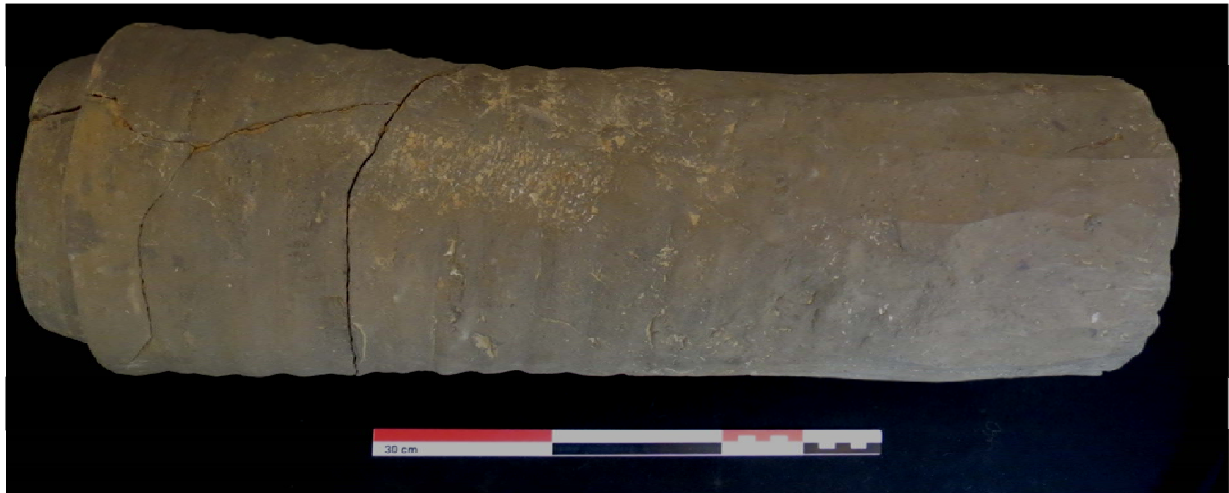
Figuur 41: foto van een buis uit grijs aardewerk (spoor 180)

Het baksel vertoont in de breuk een donkergrijze kern met een fijnzanderige verschraling met aan beide uiteinden een roodgrijze verkleuring. Negatieve indrukken van een organische verschraling zijn her en der ook te observeren. De korte noordelijke buis heeft een licht concave vorm met een maximale diameter van 17 cm en 19 cm.

De twee andere delen zijn iets hoger bewaard. Het gaat om twee eveneens cilindrische buizen met een lengte van 47 cm en een maximale diameter van 16 cm. Beide buizen vertonen dezelfde vorm. Ze hebben een lang quasi cilindrisch lichaam met aan het ene uiteinde een brede opening met een ruwe ronde rand en aan het andere uiteinde een versmalling met een schuinstaande randlip. De buizen zijn vervaardigd op de draaischijf, maar nadien grotendeels gladgestreken (Fig. 41).

Dit type komt typologisch goed overeen met De Groote type B, dat ook aanwezig is in Oudenaarde en Geraardsbergen (De Groote 2008: 209, pl. 126b:2). De context van de buizen in Oudenaarde, rond de Boudewijnstoren, dateert deze tot de 14^{de} eeuw. De buizen van Maagdendale behoren wellicht tot dezelfde laatmiddeleeuwse periode.

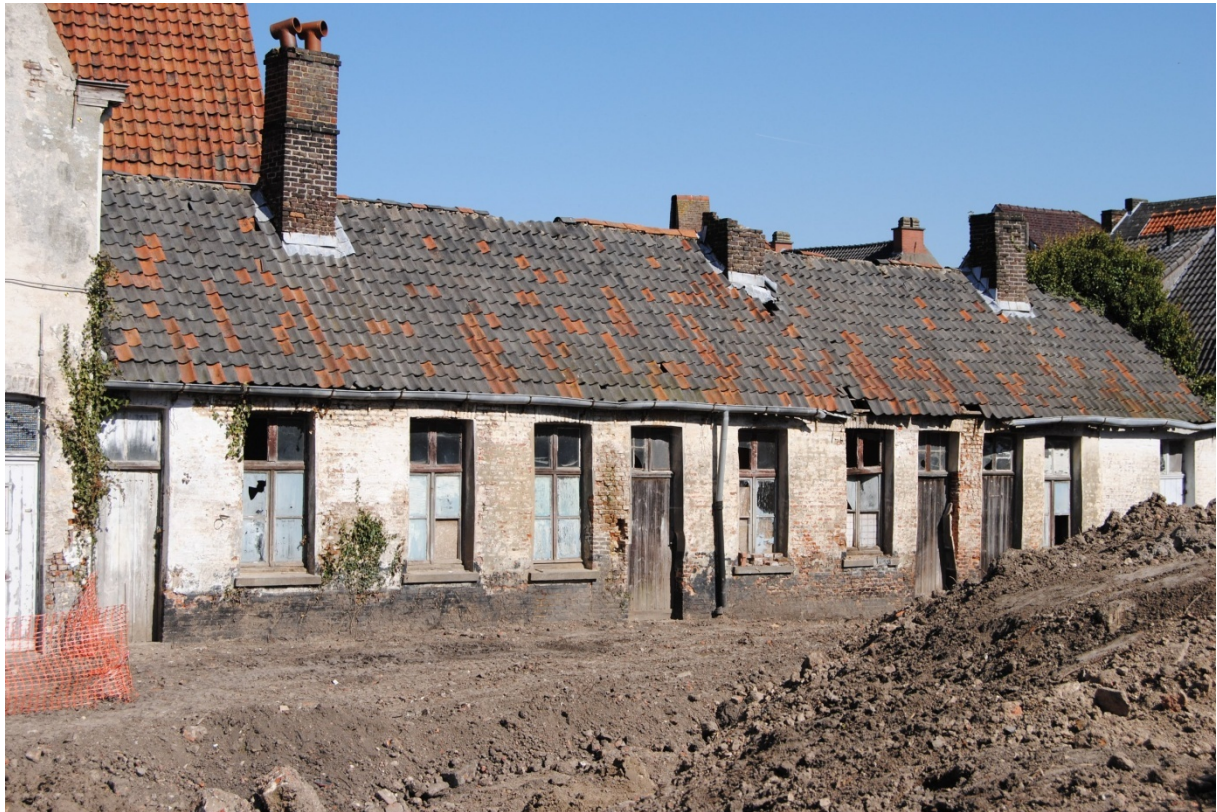
Figuur 44: foto van soldatenhuisjes net voor de sloop (Vlak 0)

In 1835 werden tegen de oostelijke zijde van het poortgebouw, behorend tot de vroegere abdij van Maagdendale, enkele (bakstenen) soldatenverblijven opgericht. Het betreft in totaal 6 huisjes die als geheel werden opgericht op de plaats van de vroegere toegangsweg, die de poort met de Baarstraat verbond (Fig. 44).

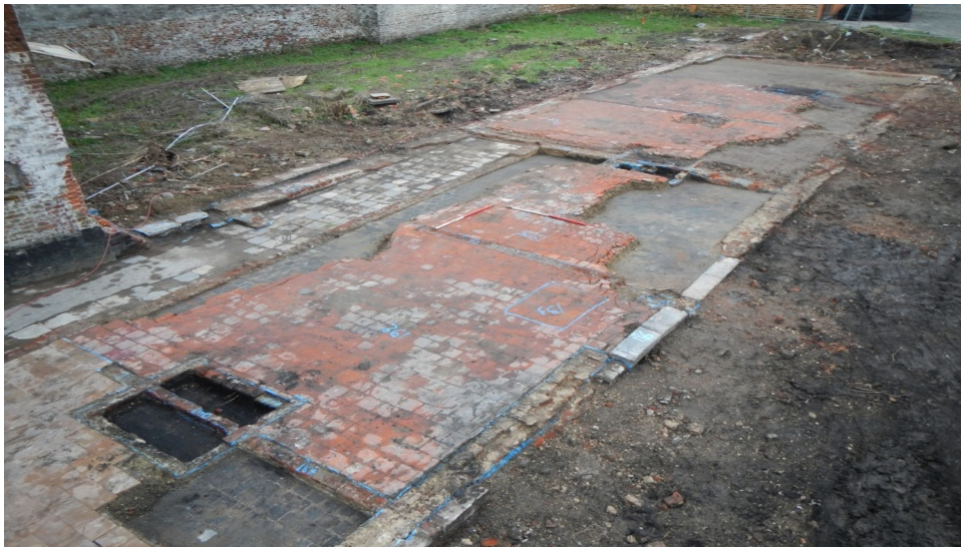
Figuur 45: foto vlak O van de soldatenwoningen ten oosten van het poortgebouw

Tijdens het archeologisch onderzoek zijn twee vloerniveaus aan de oostzijde van het poortgebouw onderscheiden en gedocumenteerd (vlak 0 en 1). In het bouwhistorisch onderzoek zijn deze woningen alfabetisch genummerd van A tot F, te beginnen met het huisje aanleunend tegen het poortgebouw (Vervoort 2012). Dezelfde indeling zal hier gehanteerd worden om het overzicht tussen het bouwhistorisch onderzoek en de archeologische activiteiten te behouden. Aangezien de volledige architecturale opstand al in het bouwhistorisch onderzoek gedocumenteerd is, beperkt de bespreking hier zich tot de aangetroffen vloeren en muren. De uniformiteit in het exterieur en interieur van de huizen, vinden we ook terug in het algemeen grondplan van de huizen (Fig. 45-46).

Qua grondplan, van west naar oost, zijn de eerste drie woningen (A tot C) gelegen net naast het poortgebouw, quasi vierkant (3,5x3,7-3,8 m). De drie andere woningen (D tot F) zijn rechthoekig (2,9-3x4,75-80 m) en noordzuid georiënteerd (Fig. 38). Dit is niet het enige verschil tussen beide woningblokken.

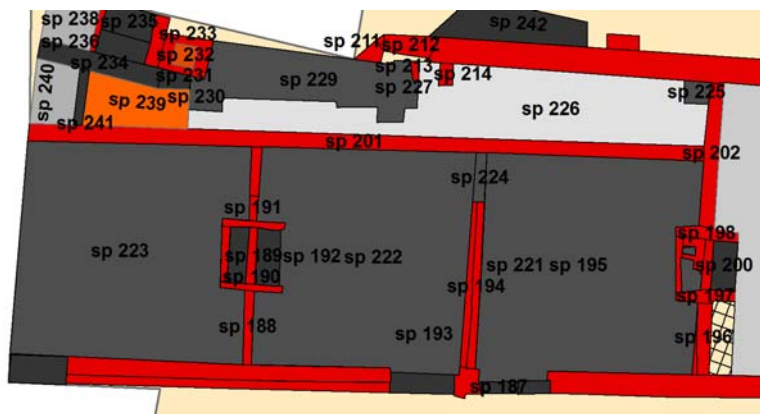
Figuur 47: Detail huis A tot C (van links naar rechts)

De eerste drie woningen (A tot C) zijn net tegen de poortdoorgang voor koetsen gebouwd, maar laat de doorgang voor voetgangers vrij, wat meteen hun vierkante structuur verklaart. Zo ontstaat er een ruimte tussen de noordelijke buitenmuur van de drie woningen (spoor muur 201) en de oudste vleugel van het poortgebouw (cf. hfst. 8.2.1.2). Muur 201 is geconstrueerd tijdens de aanleg van de woningen. In het zuiden zijn de woningen begrensd door een bakstenen muur (spoor 183).

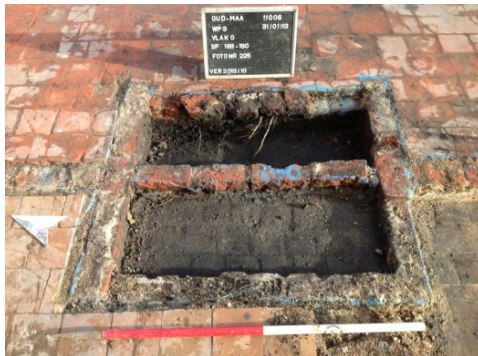
Figuur 48: dubbele schouw
tussen huis A en B

De twee vloerniveaus bestaat bovenaan uit beigebruine keramische tegels in kruisverband (spoor 185), terwijl het onderste niveau in donkergrijsblauwe tegels is uitgevoerd (spoor 223). Woning A en B zijn van elkaar gescheiden door een bakstenen binnenmuur strekslaags aangelegd (spoor 183, 188, 191) met een bruinbeige kalkmortel. De binnenmuur is in het midden onderbroken door een vierkante bakstenen (120x100 cm) dubbele schouw (spoor 189). De bakstenen met beigebruine kalkmortel van de schouw zijn onregelmatig gelegd en vertonen sporen van roet en verbranding. In het midden van de haard vormen vier bakstenen in een rij (spoor 190) een scheidingsmuurtje tussen woning A en B, zodat beide huisjes over een gescheiden schouw beschikten (Fig. 49). Het muurtje ligt in het verlengde van de binnenmuur (spoor 188). De schouw heeft een opening aan de westzijde. Het is onduidelijk waarom de schouw een opening vertoont aan deze zijde. De andere haarden in deze rij huisjes, namelijk tussen huis C en D, E en F, vertonen eveneens een opening aan de zelfde kant. De structuur van de haarden toont wel systematische aanpak van de constructie van de huisjes bij de inrichting van Maagdendale tot kazerne. Het oudste vloerniveau vertoont een reparatie (spoor 183), bestaande uit vijf grijsblauwe tegels in de lengte geplaatst (80x14 cm), van de binnenmuur aan de noordelijke kant. Hier is op een bepaald moment een deuropening gecreëerd door een deel van de binnenmuur te slopen.

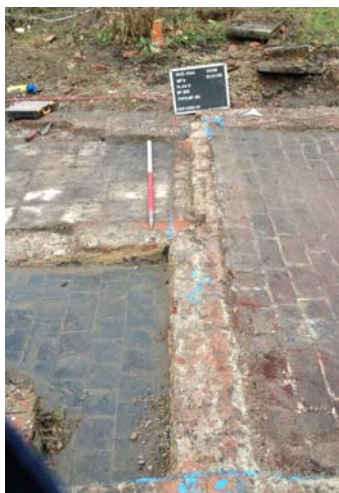
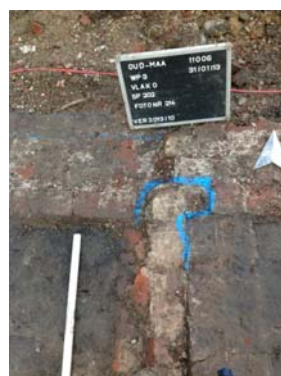
Figuur 50: Binnenmuur tussen huis A-C en huis D-F

Huis C vertoont een deuropening aan de andere kant van de binnenmuur met huis B, meer bepaald aan de zuidwestelijke hoek van de woning (Fig. 45-46). Hier is ook één dorpel bewaard, met name de oudste (spoor 187). Het betreft twee lichtblauwe kalkstenen dorpels (62x20x6, 58x20x6 cm). Een gelijkaardige stratigrafische onderverdeling zoals in huis A en B is ook aanwezig in huis C (spoor 195, 221). Huis C is gescheiden van huis D door een bakstenen binnenmuur strekslaags gelegd met een bruinbeige kalkmortel (spoor 196, 202). Het is tevens de grens tussen de vierkante huizen (A tot C) en de rechthoekige huizen (D tot F).

De muur is verbonden aan de oudere muur, dit is de noordelijke fundering van de soldatenwoningen en deel van de toegangsweg (spoor 215), door middel van een gat in de muur (Fig. 51). De binnenmuur is in het midden onderbroken door een rechthoekige bakstenen (110x100 cm) schouw (spoor 197-201).

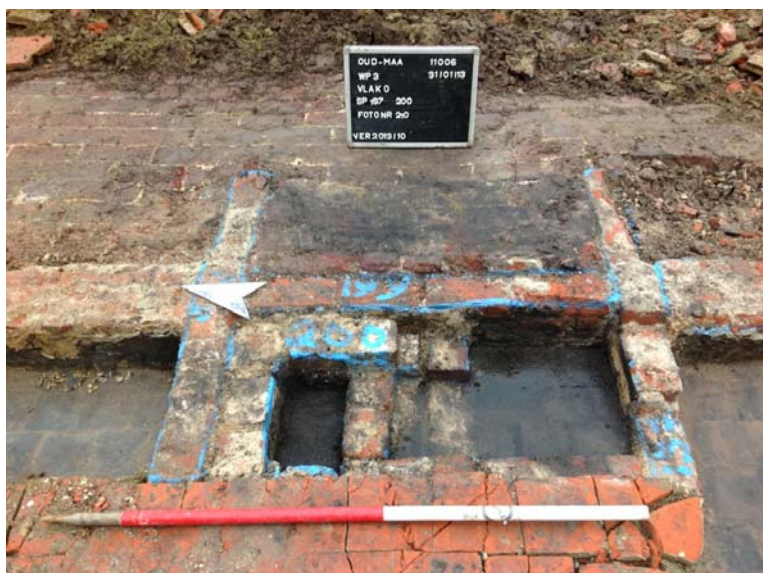
Figuur 51: Foto van schouw tussen huis C en D (spoor 197-199)

De bakstenen met beigebruine kalkmortel van de haard zijn onregelmatig gelegd en vertonen sporen van roet en verbranding. In het midden van de schouw vormen vier bakstenen in een rij (spoor 199) een scheidingsmuurtje tussen woning C en D. Beide huisjes beschikken zo over een gescheiden schouw (Fig. 52). Alle muurtjes van deze schouw hebben tamelijk brede voegen (ca. 1,5 cm) met een grove kalkmortel en brandvlekken. De schouw van huis C vertoont een posterieure toevoeging. Het gaat om rechthoekige bakstenen structuur (56x47 cm) uitgevoerd met halve bakstenen (14-13x11x6 cm) met een bruine kalkmortel (spoor 201). De haard heeft een opening aan de westzijde. Het is mogelijk een luchtafvoer.

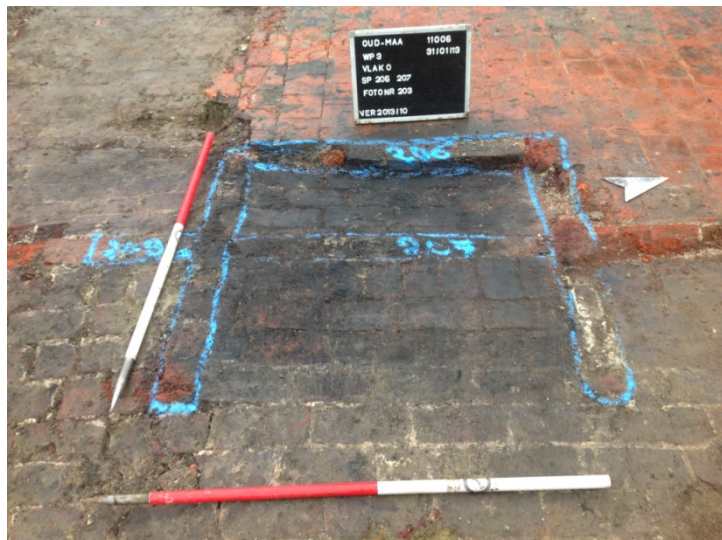
Figuur 53: Schouw tussen huis E/F

De bakstenen met beigebruine kalkmortel van de haard zijn onregelmatig gelegd en vertonen sporen van roet en verbranding. Een muurtje van vier bakstenen in het midden van de schouw in een rij (spoor 207) gelegd, maakt dat woningen E en F elk een afzonderlijke schouw hadden. De schouw heeft een opening aan de westzijde (Fig. 54).

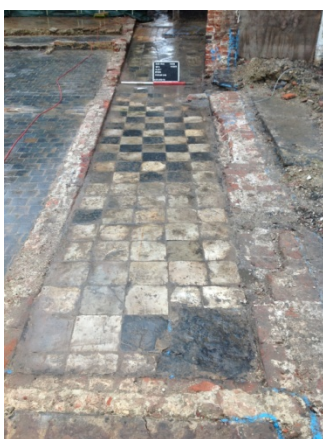
Figuur 54: natuurstenen vloer (spoor 226)

Tussen de voetgangerspassage van het poortgebouw en de bakstenen muur (spoor 201), die huis A tot C en huis D tot F van elkaar scheiden, is er een vloer (8,90-1,25 m) met vierkanten natuurstenen tegels (24x24x2-3 cm). Het gaat om een zandsteen en kalksteen tegels (Fig. 55). Deze zijn grotendeels in een dambordpatroon geplaatst van witte en donkerblauwe tegels. In het oostelijk deel van de vloer zijn enkel witte stenen gebruikt. Oude en nieuwere reparaties zijn ook geobserveerd. De oude reparaties zijn uitgevoerd in kalksteen, vooral in de noordoostelijke hoek (spoor 225). De recentere vervangingen van tegels zijn verricht in betoncement. De vloer is ingesloten aan de zuid- en oostzijde door twee muren (spoor 201 en 202), die zijn opgericht voor het fundament van de soldatenwoningen. Bovendien liggen beide muren op hetzelfde stratigrafische niveau als de vloer, want een gelijktijdige datering doet vermoeden (cf. hfst. 7.1).

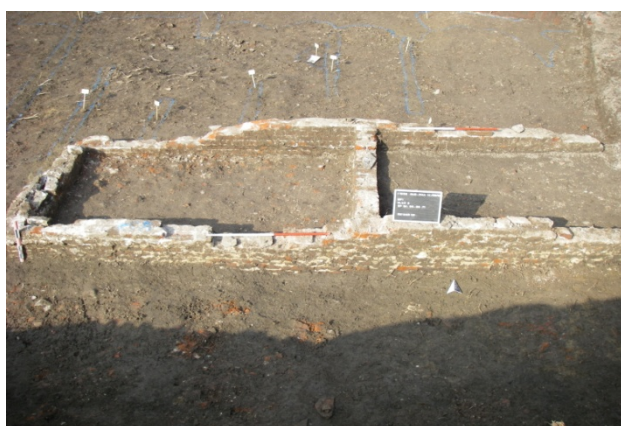
Figuur 59: Foto van bakstenen structuur (spoor 68)

In het midden van de tuinzone, 5 meter ten zuiden van het poortgebouw, is een rechthoekige bakstenen constructie (spoor 68) met een oostwest oriëntatie (ca. 6,6x2,2 m) aangetroffen (Fig. 60). De structuur bestaat uit twee gelijke delen onderling verdeeld door middel van een noordzuid georiënteerde bakstenen muur. De buitenmuur heeft een dikte van 25 cm. Verschillende baksteenformaten komen voor, waarvan 23x11x5 cm en 17x9x5 cm de meest voorkomende zijn. Hier

en daar zijn ook halve bakstenen gebruikt. De voegen zijn opgevuld met een zeer harde lichtgrijze cement en hier en daar bruine kalkmortel. De muur versmalt naar de basis aan de buitenzijde, maar aan de binnenzijde verbreedt de muur aan de basis. De vulling van de constructie is een gemengde vaste puinige vulling van kleileem met grote fragmenten baksteen en mortel. De aanlegkuil (spoor 67) is aangetroffen omheen de volledige constructie. De kuil heeft een heterogene donkerbruine kleiige vulling met houtskool, mortel en baksteenbrokjes in de bijmenging. De aflijning was moeilijk leesbaar en onregelmatig. Gezien het rommelige karakter van de constructie (verschillende baksteenformaten, cement en mortel door elkaar) en de locatie in dit deel van het onderzoeksgebied (vooral gebruikt is als een tuin in de 19^{de}-20ste eeuw), is dit mogelijk een mestkuil of een compostplaats.

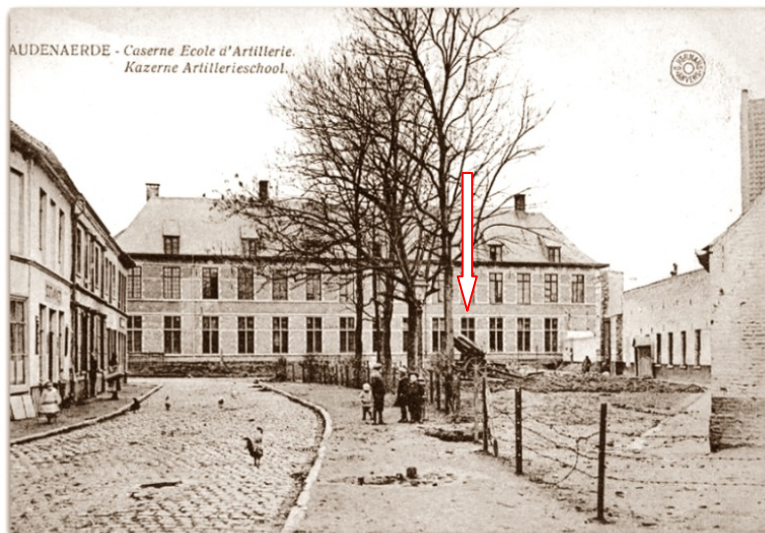
Figuur 61: Foto bakstenen platform met Duits kanon uit WO I (witte pijl)

Het bestaat uit onregelmatig gelegde baksteen (18x12x6 cm), opgevoegd met harde cementmortel, op een fundering van baksteen en mortelfragmenten (Fig. 61). De bakstenen constructie heeft mogelijk gediend als platform voor een kanon, buitgemaakt op de Duitsers in WO1. Dit is zichtbaar op een prentkaart van de kazerne (Fig. 62).¹⁵

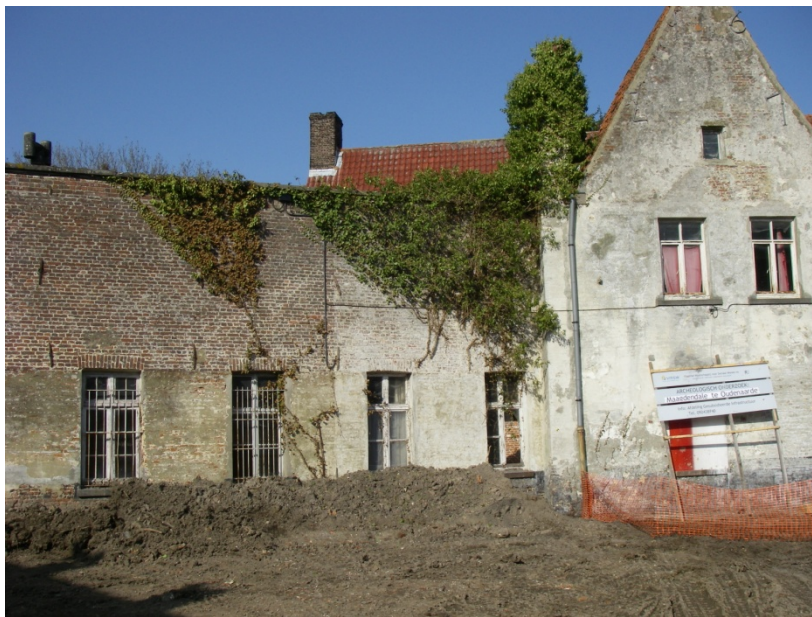
Figuur 67: Foto van Huis J en K naast het poortgebouw voor de aanvang van de werken

De soldatenwoningen aan de westelijke kant van het poortgebouw waren niet meer in gebruik als woning op het moment van afbraak. De ruimtes werden gebruikt als een opslagplaats voor het archief van de stad Oudenaarde. Het is niet duidelijk of de opslagplaats al gebruikt werd tijdens de militaire fase (Fig. 59). Voor het omvormen tot opslagplaats werden alle toegangen aan de zuidelijke kant dichtgemaakt en ramen op regelmatige afstand aangebracht (ca. 3 meter).

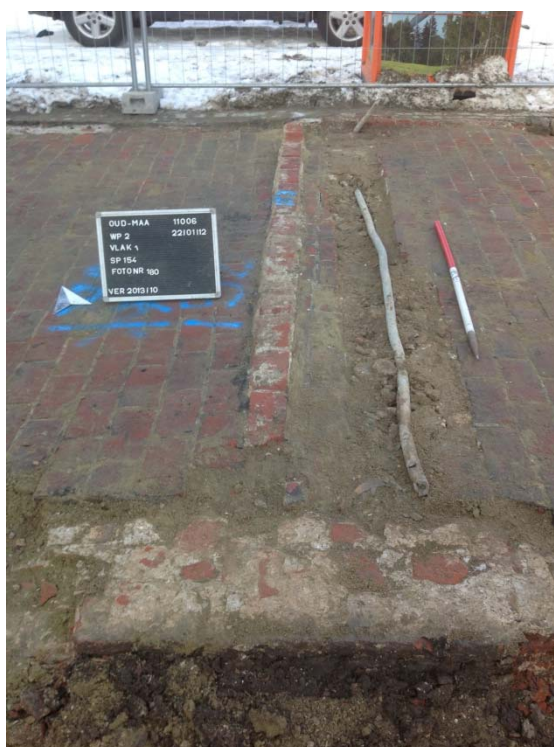
Figuur 70: Foto van de verstoring van vloer (spoor 141) tussen huis H en I (spoor 154)

Huis I is eveneens rechthoekig met een opening in de zuidwestelijke hoek (Fig. 60). De twee vloerniveaus zijn ook hier onderscheiden, waarbij de jongste niet alleen keramische tegels in kruisverband bevat, maar ook een latere toevoeging in de zuidwesthoek, met decoratieve keramische tegels waarop florale motieven (spoor 140). Een afvoerputje in aardewerk (diameter: 16 cm), opgevuld met cement, is zichtbaar in de noordelijk hoek van deze vloer (spoor 141). De oudste bakstenen vloer is verstoord door de aanleg sleuf (3,5x0,35 m) van een loden buis (spoor 154), net naast de binnenmuur tussen huis H en I (Fig. 71).

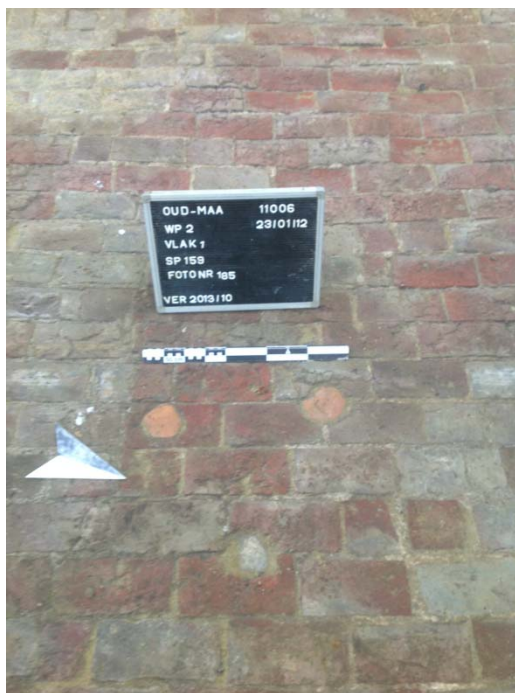
Figuur 72: Foto van ronde opgevulde gaten in bakstenen vloer (spoor 159)

Huis J is eveneens rechthoekig. In de zuidwestelijk hoek van huis I is een uitbraakspoor van een dorpel te vinden (spoor 147). De toegang is waar te nemen in beide vloerniveaus (spoor 158). De vloeren zijn verstoord door een onregelmatig gegraven sleuf voor de aanleg van een electriciteitskabel (spoor 161). Een meter voor de haard waren drie ronde gaten (diameter: 8-10 cm) in een driehoek op een afstand van 38 cm van elkaar (spoor 159) aanwezig (Fig. 73). Twee gaten zijn opgevuld met op maat geslepen baksteen en een derde met een fragment natuursteen. Deze gaten zijn enkel zichtbaar op het oudste bakstenen vloerniveau. Mogelijk is het een fundering om een kachel of stoof in te plaatsen. In de zuidoostelijke hoek van huis I, net naast de haard, zijn op de oudste vloer eveneens zwarte roetvlekken waar te nemen (spoor 156). Deze hoek heeft mogelijk gediend als kolenopslagplaats.
